**REHABILITACIÓN DEL ANTIGUO BALNEARIO
DE CALDELIÑAS COMO CENTRO DE
INTERPRETACIÓN DEL AGUA DEL LUGAR**

TRABAJO FIN DE MÁSTER

MÁSTER EN REHABILITACIÓN ARQUITECTÓNICA	AUTORA:	Mª DE LAS MERCEDES LORENZO ESTEBAN
ESCUELA TÉCNICA SUPERIOR DE ARQUITECTURA	TUTOR:	VICTOR M. HERMO SÁNCHEZ
	ENTREGA:	24 DE JULIO DE 2020

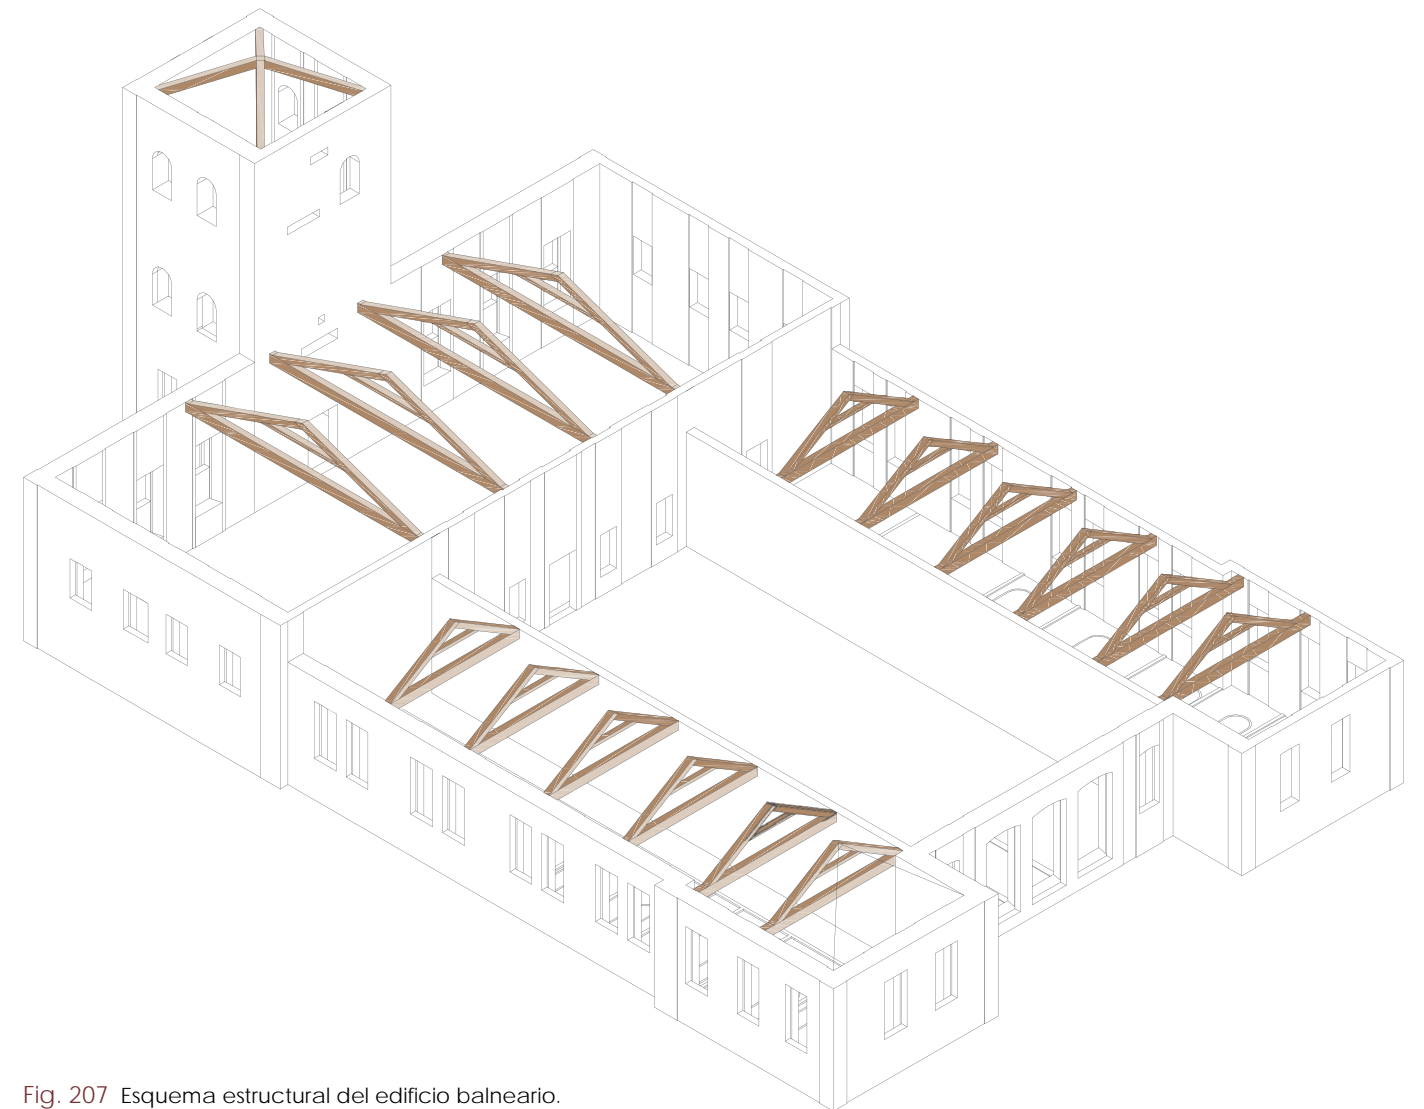
Fig. 207 Esquema estructural del edificio balneario.

La recuperación estructural de los edificios del Balneario de Caldeliñas no es posible, ya que los dos edificios se encuentran en estado de ruina permanente, solamente conservándose los muros de carga de piedra granítica. A continuación, se muestra una hipótesis volumétrica de la estructura de madera de ambos edificios.
